Abb. 1: Raumluftmanagement im Sterilisationsmodul EinsLaz

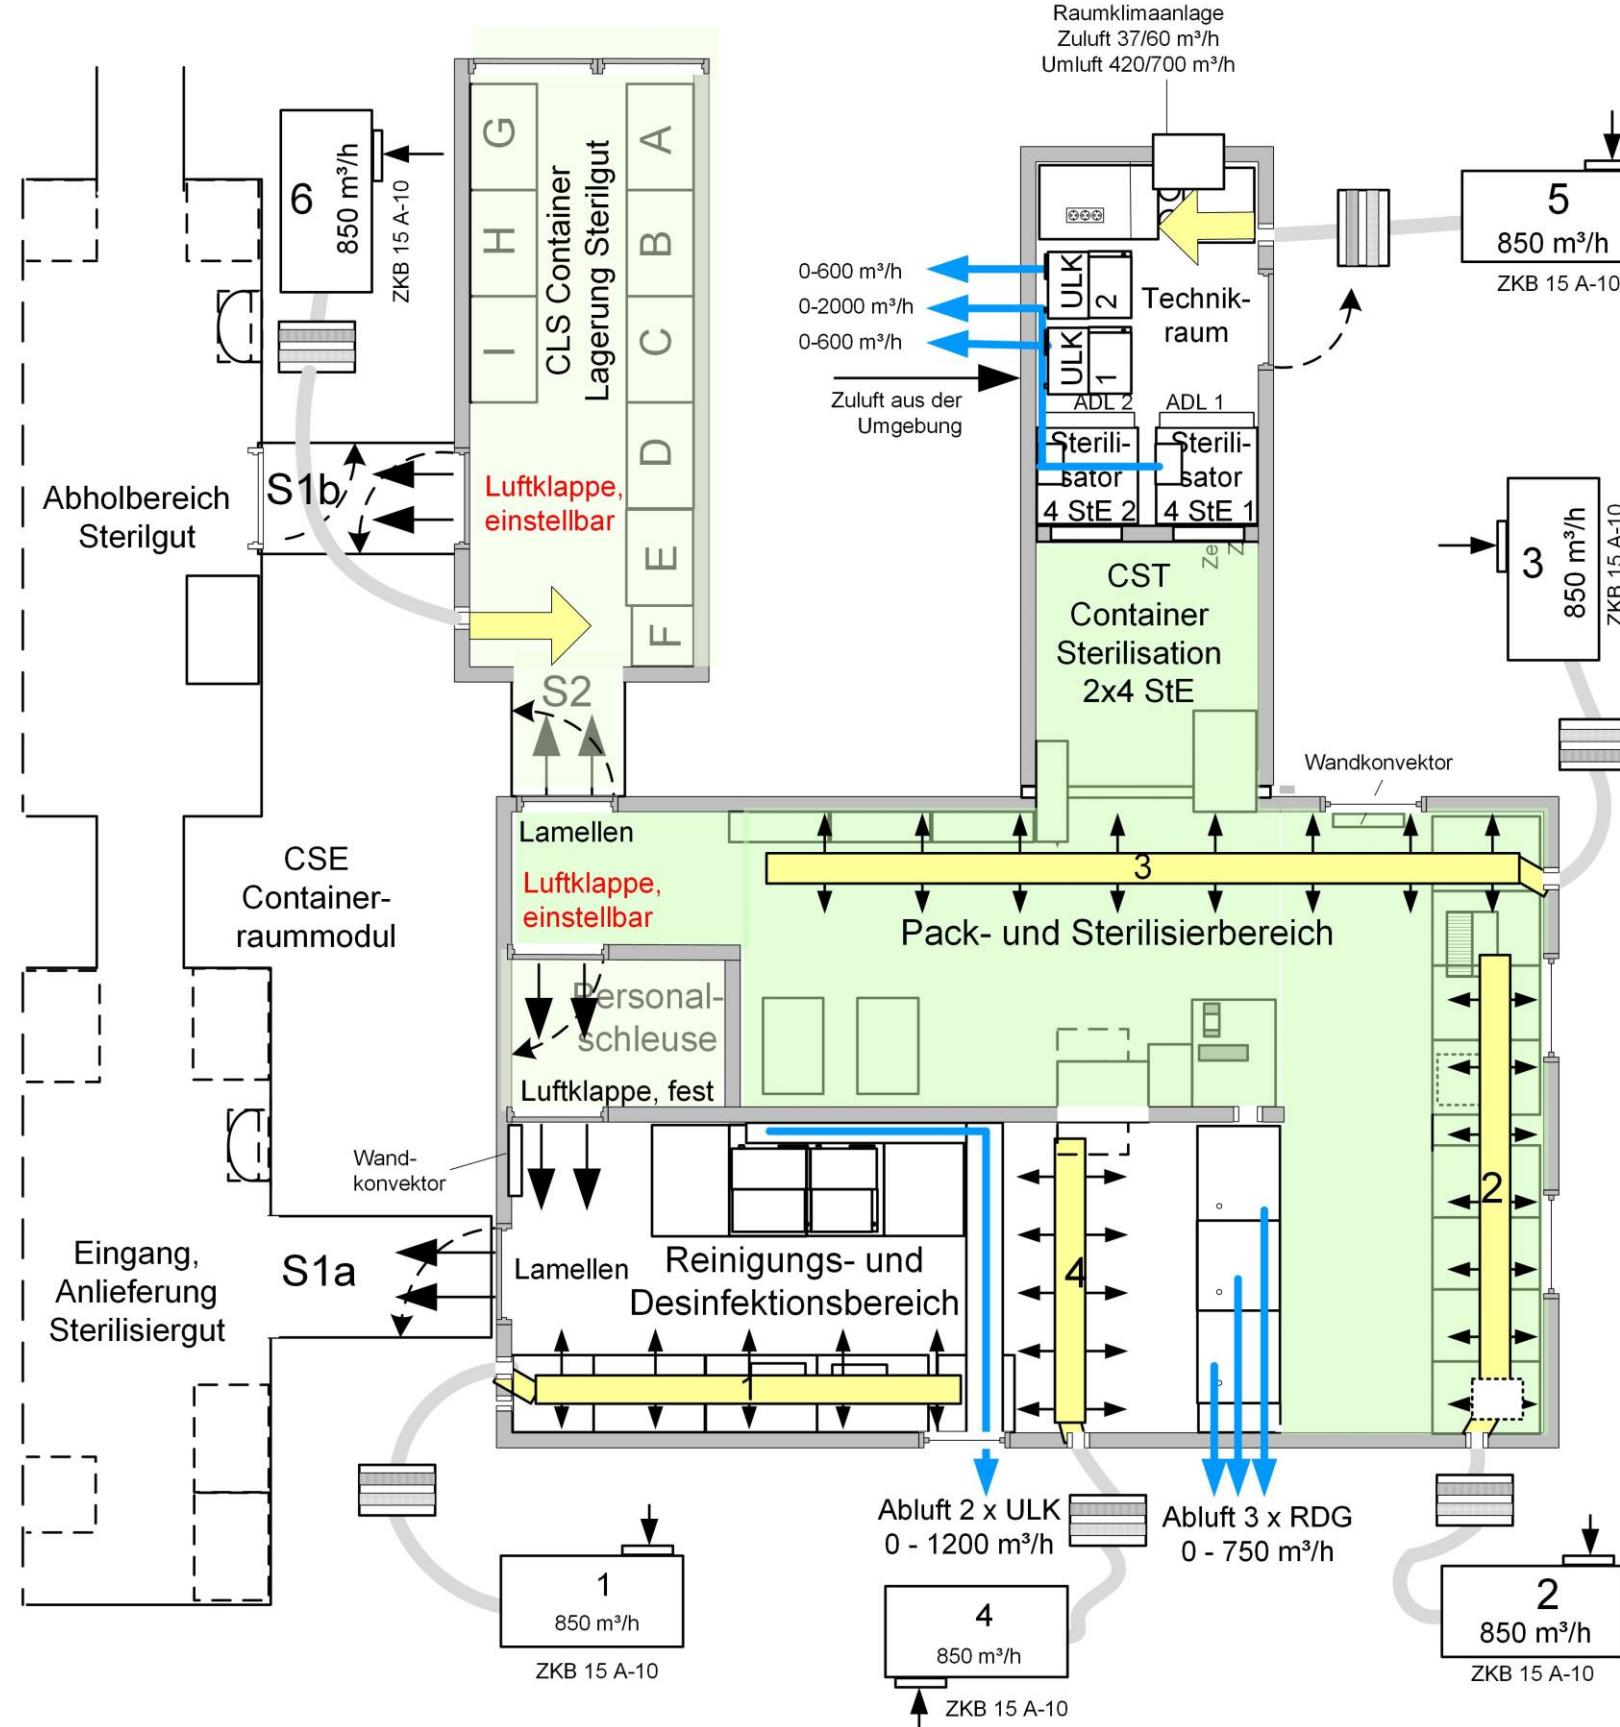
- S1a Verbindungsschleuse Vorzelt/Containerraummodul
- S1b Druckschleuse Vorzelt/Sterilgut-Lagercontainer
- S2 Verbindungsschleuse Containerraummodul/Sterilgut-Lagercontainer

Die beiden einstellbaren Luftklappen sind in Abb. 1 rot gekennzeichnet und befinden sich in der Personenschleuse (Eingangstür in den reinen Bereich) und an der Sterilgutausgabe im Container „Lagerung Sterilgut“.
